INFORME FINAL
INCIDENTE DE AVIACION
N° 01/2015

Aeronave : Cessna 150
Lugar : Aeródromo Curacaví, Curacaví, Región
Metropolitana
Fecha : 29 de agosto de 2015

CC-LTG 29 de agosto de 2015

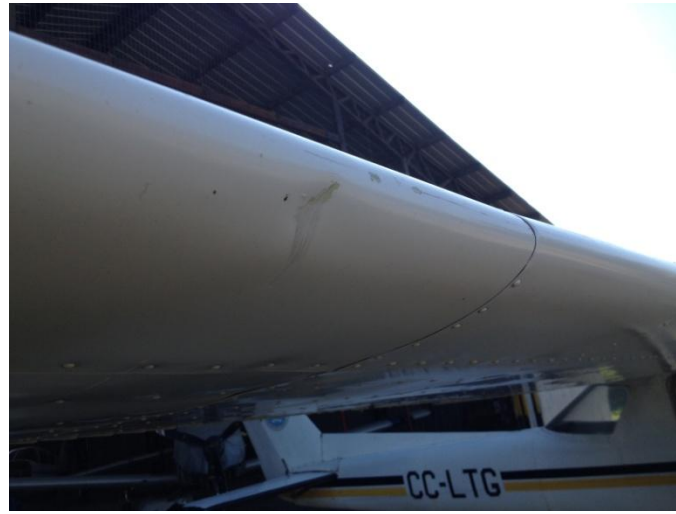
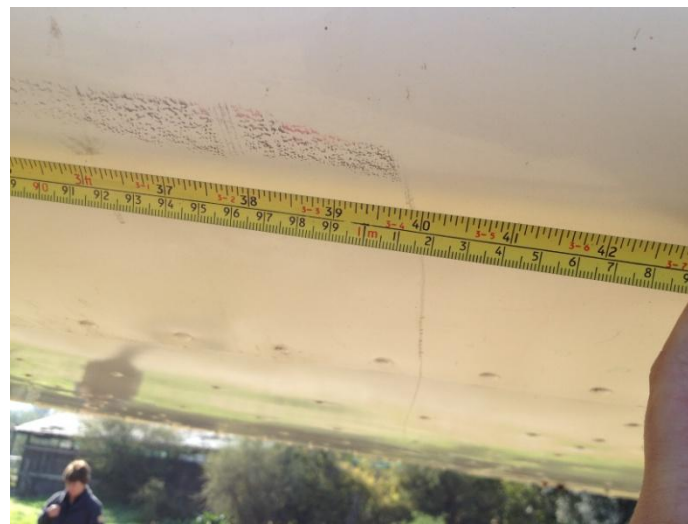
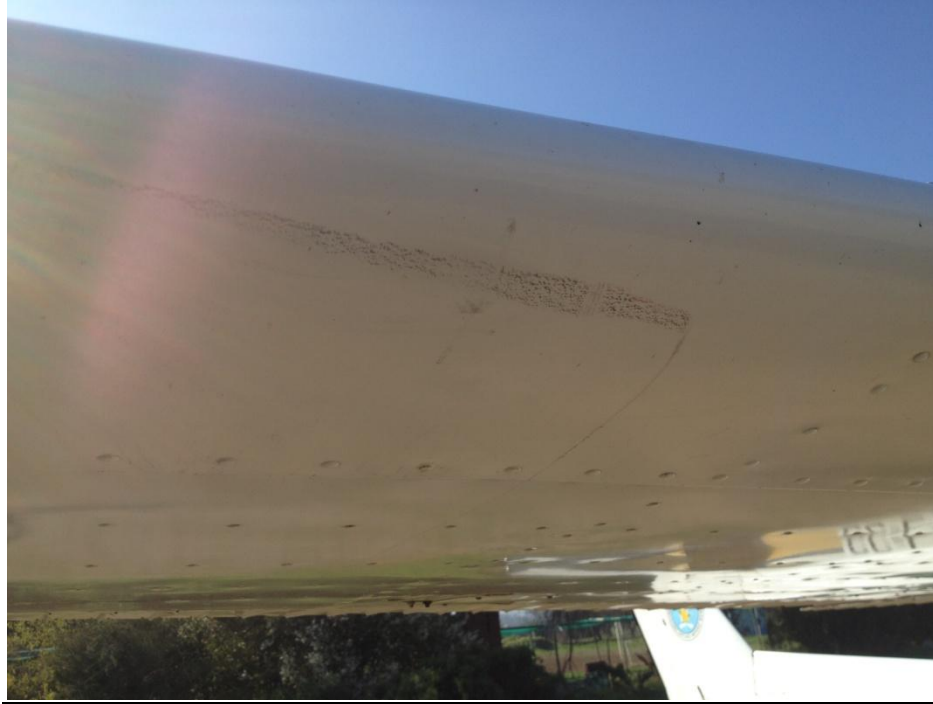
La aeronave en el borde de ataque del ala derecha sufrió un abollón con un daño leve, aproximadamente a 1 mt de la punta del ala causando un desprendimiento de pintura. Además se pueden apreciar unas rayas en la cuales el aluminio queda expuesto, presumiblemente realizadas por un objeto más duro.

A un metro con un centímetro (1,01 mts) más hacia la raíz del ala desde el primer punto de impacto, desde el borde de ataque hacia el borde de fuga por el intrado se ve afectado por una ralladura que raspa la pintura, y en su comienzo se puede apreciar restos de pintura negra y roja de aproximadamente 15 cms.

No se puede determinar que o cuáles son los materiales involucrados ajenos a la aeronave por lo que no es preciso establecer otro tipo de material involucrado, solo que este contenía pintura negra y roja.

Se presume que un vehículo paso bajo el ala, impactando una antena de radio donde se encuentra la abolladura exterior, y al mismo momento que el vehículo ingresaba por la parte frontal del ala levanta el ala luego del impacto que esta mas a la raíz del ala dejando rastros de pintura y posterior una ralladura a lo largo del intrado.

Se recomienda al CMA cerrar el perímetro de la plataforma para no permitir el acceso a vehículos, a excepción de los vehículos que deban ingresar a la plataforma por necesidades

del mantenimiento y que será directamente coordinado por el Supervisor de Mantenimiento o Jefe de CMA.

Además de crear vías peatonales para permitir un acceso controlado a los socios y/o acompañantes que ingresen a la plataforma.
