**INFORME FINAL**  
**INCIDENTE DE AVIACION**  
**N° 02/2015**

**Aeronave : Cessna 150**

**Lugar : Aeródromo Curacaví, Curacaví, Región  
Metropolitana**

**Fecha : 13 de septiembre de 2015**

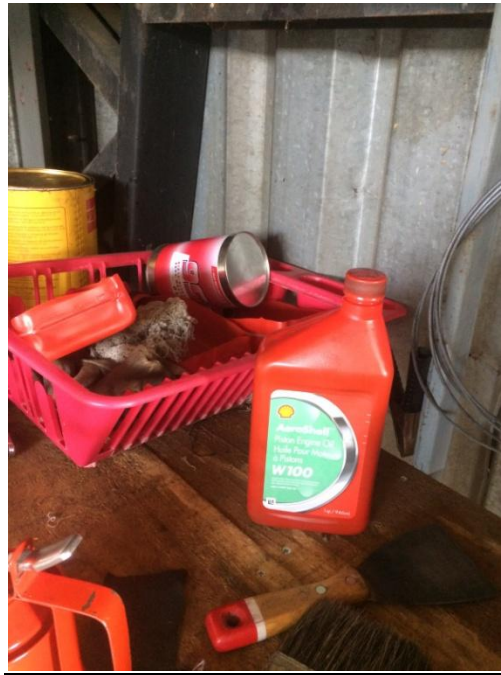
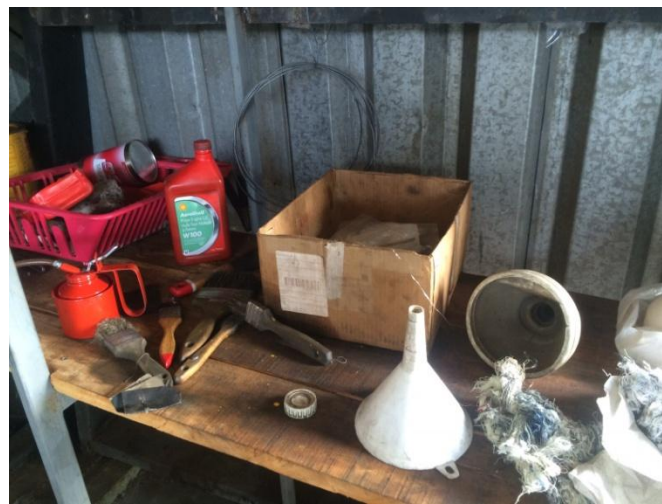
El envase de aceite que contenía el líquido hidráulico se ubicaba en el mismo lugar donde se puede encontrar el aceite de relleno para los aviones del club, y una vez que se demostró podría ser peligro para un vuelo se apartó inmediatamente de ese lugar.

- 5.1 En el CMA había una botella de aceite con una tapa de coca cola con líquido hidráulico en su interior.
- 5.2 La botella descrita no obedece con el estándar por tener un carácter de mercancía (rotulado no corresponde, al igual que su envase y almacenamiento).
- 5.3 El piloto no tenía la experiencia para planificar un vuelo fuera del aeródromo base (escasa visión de proyectar un problema en un aeródromo sin medios ni instalaciones).
- 5.4 El piloto no cumplía con LETRA C.
- 5.5 El piloto no utiliza y cumple con el Manual de Vuelo de Aeronave.

Se recomienda al CMA mantener un stock constante de aceites de rellenos debidamente indicados y rotulados en un lugar físico establecido para ello, totalmente diferente a la bodega donde se almacenen estos.

Además que no es necesario mantener líquido hidráulico dentro del hangar y a la vista de los pilotos, ya que el uso de este queda sujeto solamente a personal autorizado de mantenimiento.
