INFORME FINAL
INCIDENTE DE AVIACION
N° 01/2016

Aeronave : Cessna 150
Lugar : Aeródromo Curacaví, Curacaví, Región
Metropolitana
Fecha : 16 de marzo de 2016

CC-LTG 16 de marzo de 2016

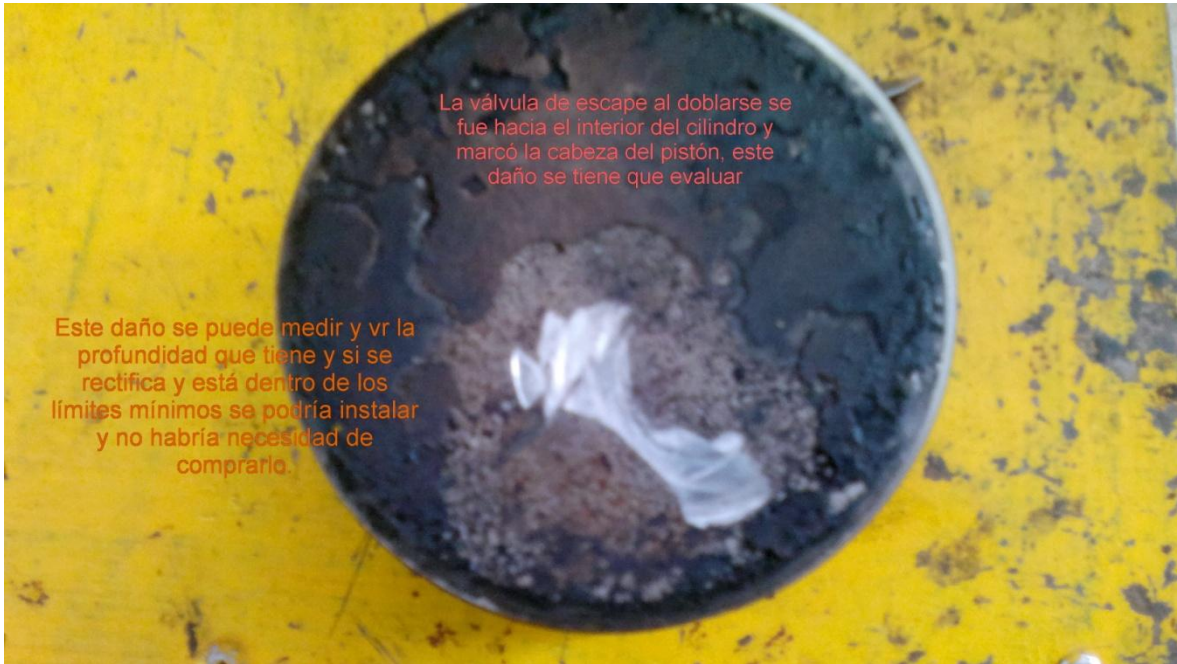
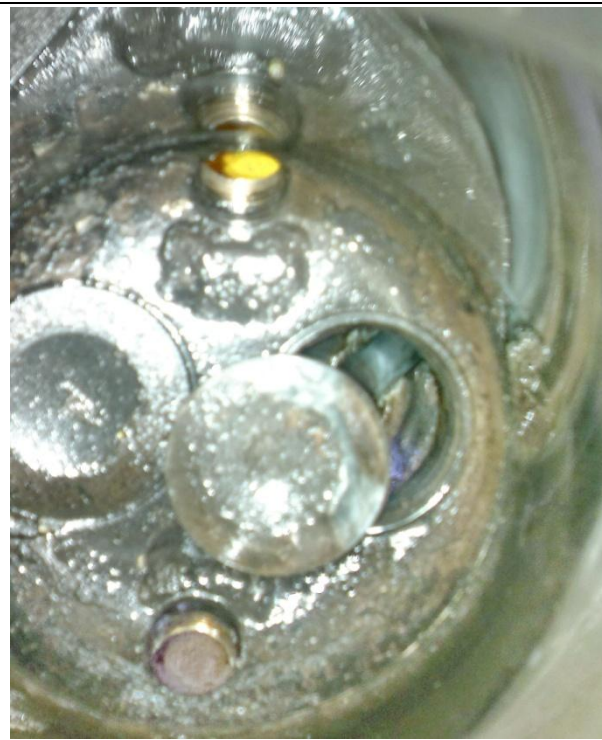
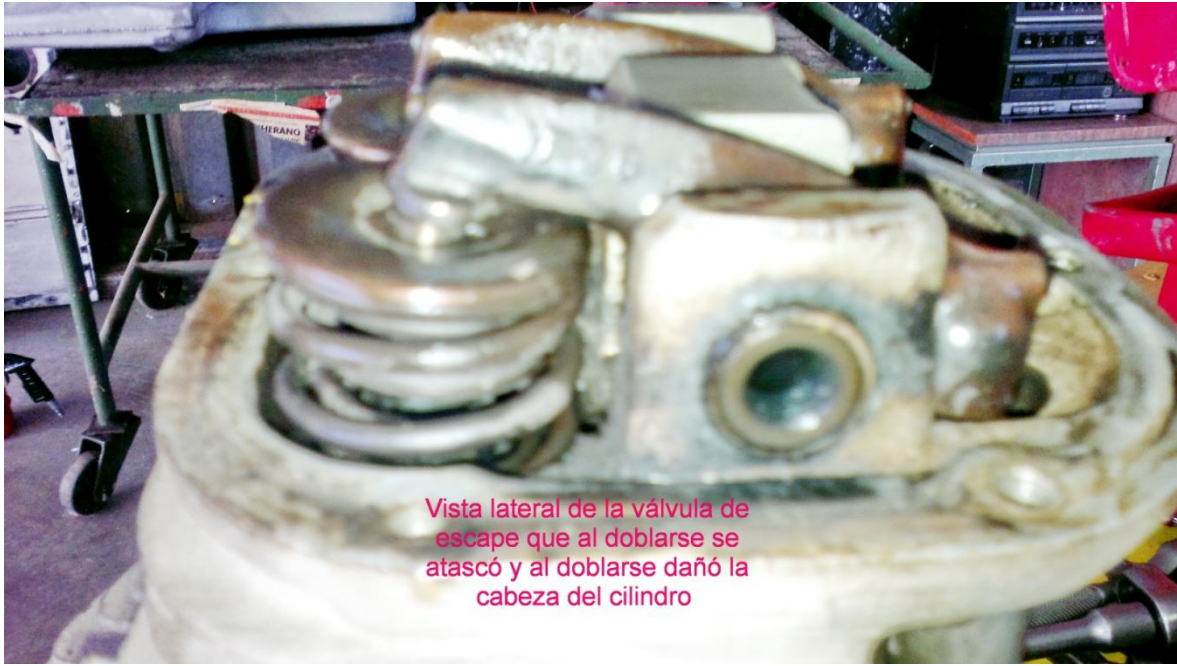
FOTOGRAFIAS

El cilindro número 4 del motor resultó dañado y roto en la parte de la cabeza de cilindro, específicamente cerca del alojamiento de la válvula de escape.

La causa de la falla de motor se debe al corte de la cabeza de la válvula de escape del cilindro número 4. Esto debido al trabajo constante del motor a su máxima temperatura y el estiramiento de los metales, lo cual fue agravado por el asiento de válvula ubicada en la cabeza de cilindro, ya que no permitía un sellado completo en la unión de ambas partes localizando un punto más caliente aún y finalmente transmitiendo este calor a la parte más delgada de la válvula produciendo el corte.

Una vez cortada la cabeza de la válvula esta cayó al interior del cilindro para posterior ser golpeada por el pistón, la válvula impulsada por el pistón mismo se aloja finalmente en la cabeza del cilindro rompiendo las paredes de la misma cabeza.

Vistas las evidencias de dicha válvula es posible determinar que dicho cilindro presenta en su recorrido de trabajo evidencias de descoloración de material, por altas temperaturas y el asiento de la válvula perdida de su conicidad de 45 grados por inadecuado asentamiento, en consecuencia esta válvula siempre trabajo semi abierta produciendo constantemente un punto caliente y transmitiendo la alta temperatura a la zona más débil de la mencionada válvula, trayendo como consecuencia que se cortara por estiramiento de material única carga de esfuerzos que puede ser sometida por su ubicación.

1.- Falla de motor por corte de válvula de escape en el área superior, debido a altas temperaturas derivadas de un mal asentamiento de la válvula de escape, con el agravante de una inadecuada operación de motor al volar con mezcla pobre a bajas alturas, y largos periodos a máxima potencia, es necesario que este cilindro sea reemplazado por uno (Kits) nuevo y certificado.

3.- Se recomienda reemplazar los cuatro cilindros por Kits nuevos de la marca y modelo original del motor, debido a los daños que presentan.
